REPARACION

EDIFICIO • DE • LAS • COLUMNAS

MITLA

LEOPOLDO BATRES

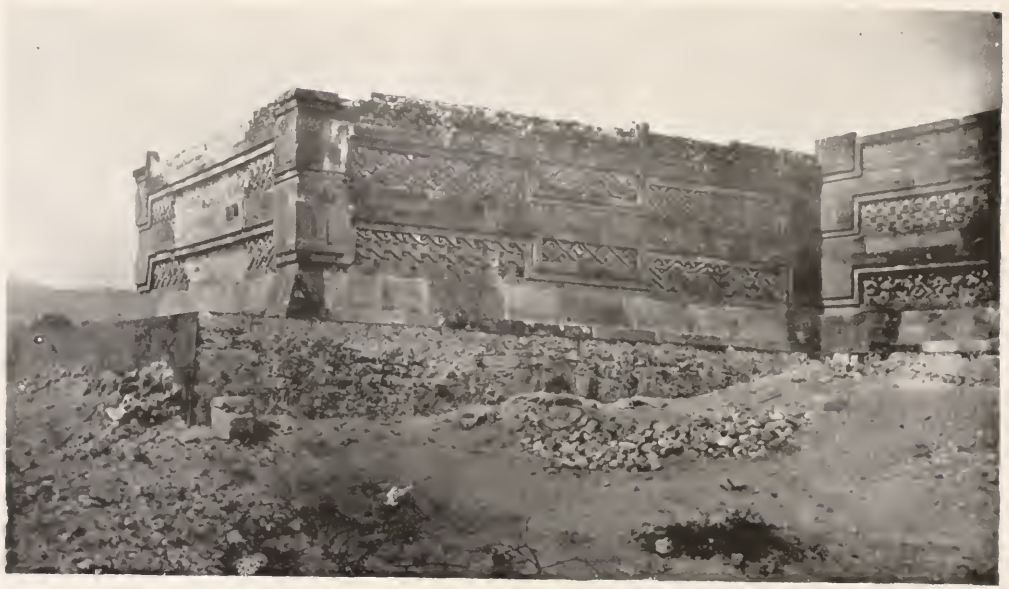
Lámina núm. 8.

MITLA.—Costados Oriente y Norte del edificio de las columnas después de las reparaciones. En el costado Oriente que corresponde al salón de las columnas, se ve la reparación que se hizo en él, notándose en la lámina núm. 7 el estado de destrucción en que se encontraba.

(Lám. 8.) MITLA.—Costados Oriente y Norte del edificio de las columnas, después de las reparaciones. En el costado Oriente, que corresponde al salón de las columnas, se ve la reparación que se hizo en él, notándose en la lámina núm. 7 el estado de destrucción en que se encontraba.

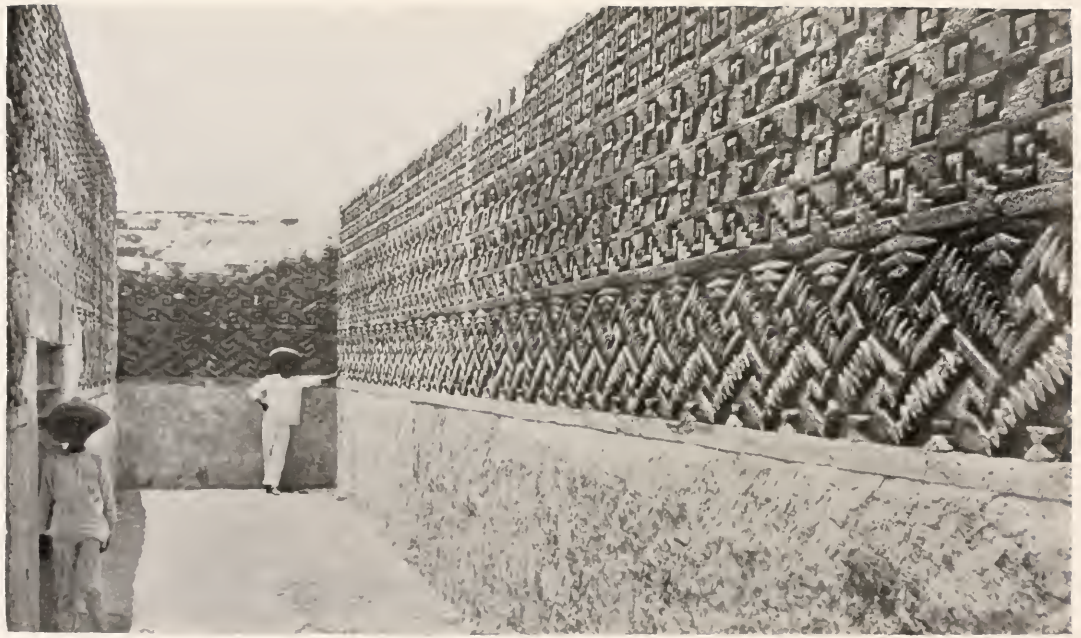
Lámina núm. 17.

MITLA.—Galería Poniente del patio interior del edificio de las columnas, después de su reparación.

(Lám. 17.) **MITLA.**—Galería Poniente del patio interior del edificio de las columnas, después de su reparación.

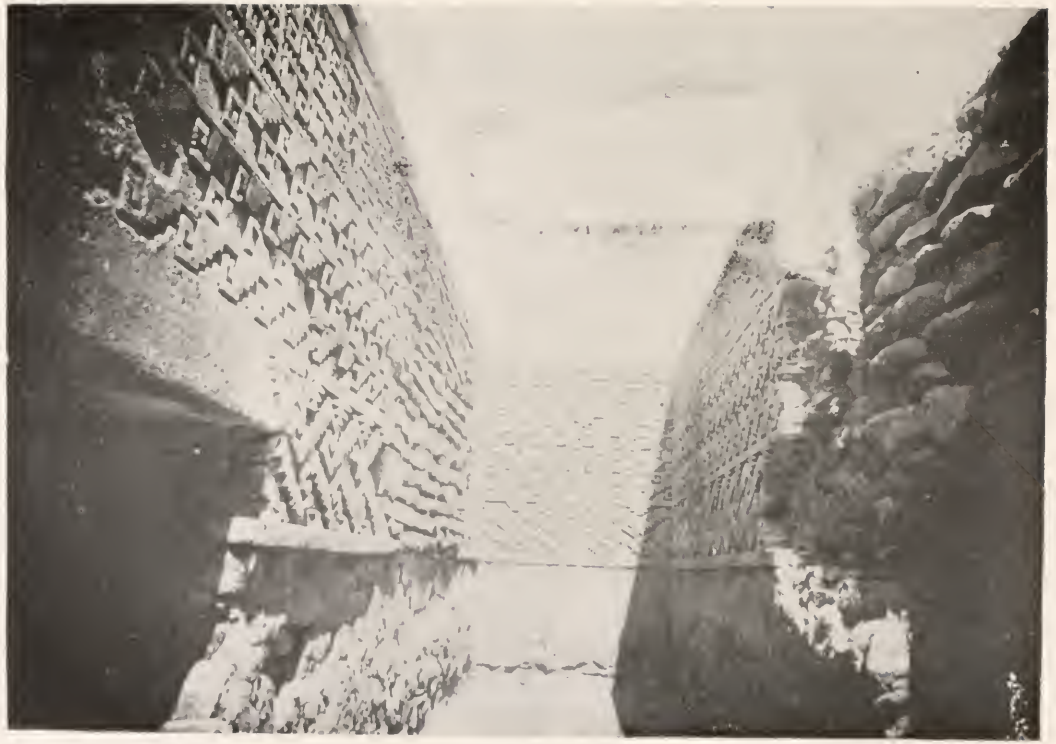
Lámina núm. 18.

MITLA.—Galería Oriente del edificio de las columnas, antes de las reparaciones.

(Lám. 18.) MITLA.—Galería Oriente del edificio de las columnas antes de las reparaciones.

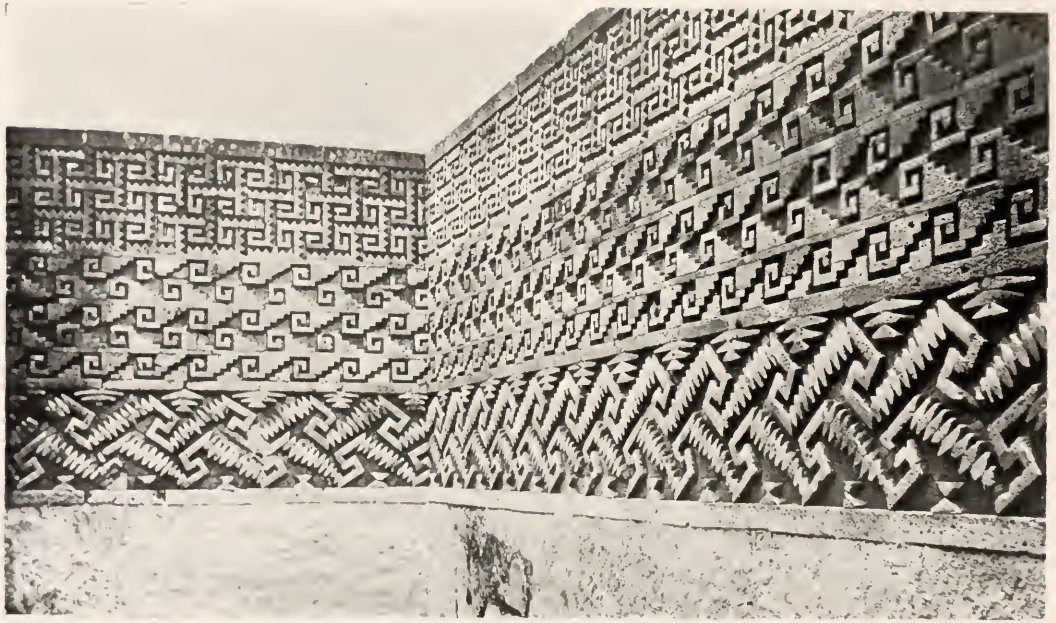
Lámina núm. 20.

MITLA. —Costados Oriente y Norte de la galería Poniente del edificio de las columnas, después de las reparaciones.

(Lám. 20.) MITLA.—Costados Oriente y Norte de la galería Poniente del edificio de las columnas, después de las reparaciones.
